# MEĎ V ZELENEJ

Vrchné časti mnohých našich kostolov a veží, tzv. helmice, majú pekné zelené sfarbenie. Na niektorých túto zelenú farbu strieda menej vábna hnedá alebo dokonca čierna. V prípade, že ich celý povrch má rovnomerné zelené sfarbenie, môžeme získať dojem, že ide o farbu. Zväčša sú to však vrchné korózne vrstvy na medených plechoch.

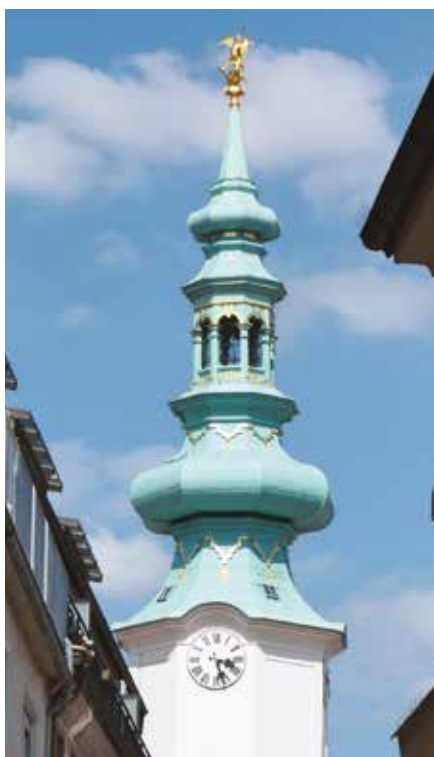
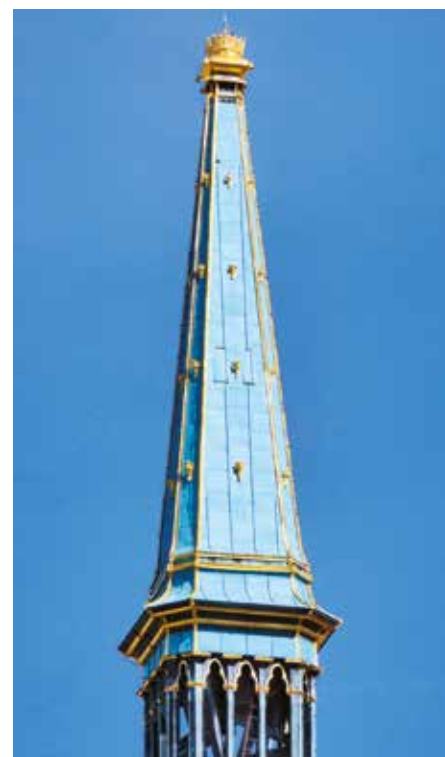
Obnovená strecha Michalskej veže v Bratislave je pokrytá novým medeným plechom s umelo vytvorenými koróznymi vrstvami medi. Vnútorne sú z oxidov medi, vonkajšia zelená je z brochantitu. Podobne bola reštaurovaná aj strecha Dómu sv. Martina (vpravo).

Tento postup bol zvolený aj pri obnove Michalskej veže v Bratislave, ktorú ukončili v roku 2023. Veža zo 14. storočia bola viackrát prestavaná a súčasnú barokovú strechu získala v roku 1758. Od pôvodného zámeru zachrániť jej pôvodnú helmicu sa upustilo pre značný stupeň jej poškodenia. Tá bola zhotovená z plechov z 18. a 19. storočia, v ktorých bola použitá meď s menším obsahom olova. Nový medený plech pokryli základnou vrstvou oxidu meďného, oxidu meďnatého a zelenou vrstvou brochantitovej patiny. Jej hrúbka sa pohybovala medzi 5 až 50 µm.

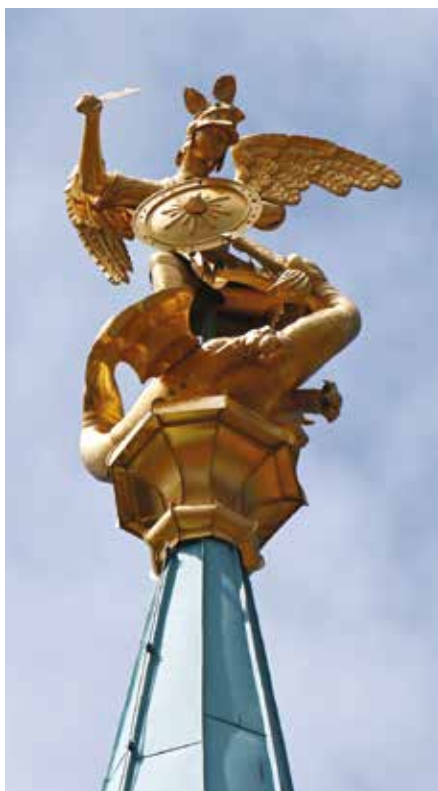
Reštaurovaná plastika sv. Michala archanjela bojujúceho s drakom na hrote Michalskej veže. Jej obnova bola ukončená v roku 2023. Zahrmovala najmä nahradenie jej chýbajúcich častí, zacelenie dier po projektiloch strelných zbraní, odstránenie starej koróznej vrstvy a chemickú pasiváciu povrchu a nakoniec pokrytie plátkami 23,5-karátového zlata.

V podobne zlom stave bola aj medená plastika sv. Michala archanjela bojujúceho s drakom na hrote veže. Tá bola inštalovaná pri ukončení prestavby veže v roku 1758 a renovovaná v rokoch 1812 a 1845. Okrem rôznych opráv zahrnujúcich napríklad nahradenie chýbajúcich častí a zacelenie dier po projektiloch strelných zbraní bola po odstránení koróznej vrstvy a chemickej pasivácii povrchu pokrytá plátkami takmer čistého zlata.

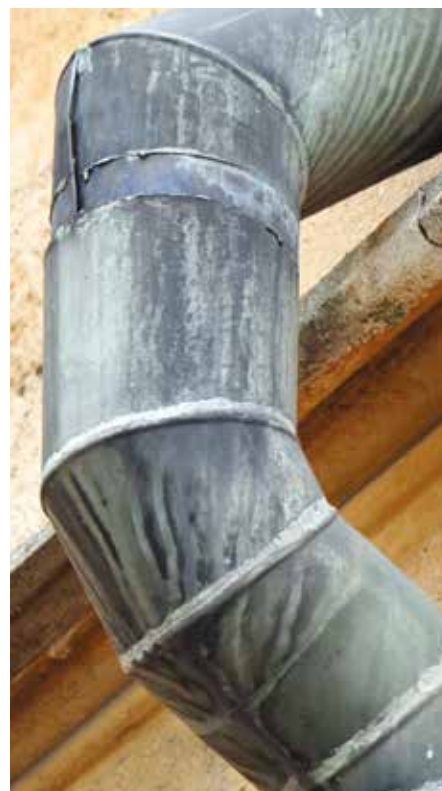
Často sú z medi aj odkvapové rúry. Prezrádza ich zelená patina.

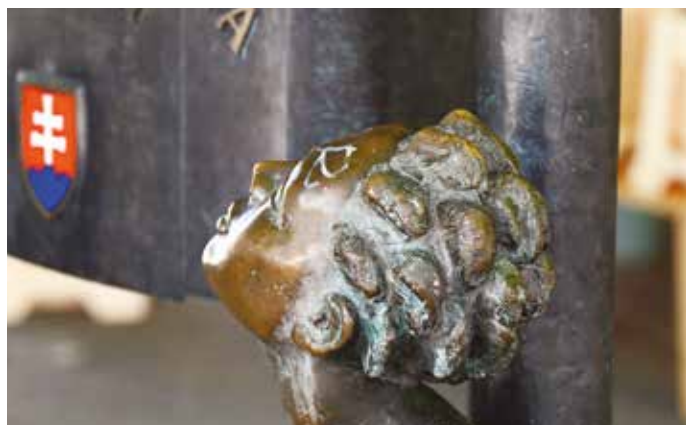
Časť bronzovej skulptúry s názvom Prvá poštová schránka na Poštovej ulici v Bratislave od akademického sochára Ladislava Saba. Na nej vidno, že patina sa prednostne tvorí na miestach, kde sa najdlhšie udrží voda.

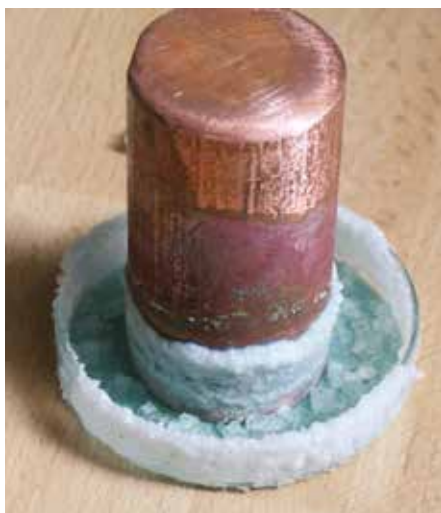
*Medený valček. Jeho horná časť je bez koróznej vrstvy, nižšie je povrch pokrytý vrstvou oxidu medného a jeho spodná časť je v dôsledku korózie vodným roztokom chloridu sodného navyše pokrytá aj vrstvou atacamitu a kryštálkami halitu.*

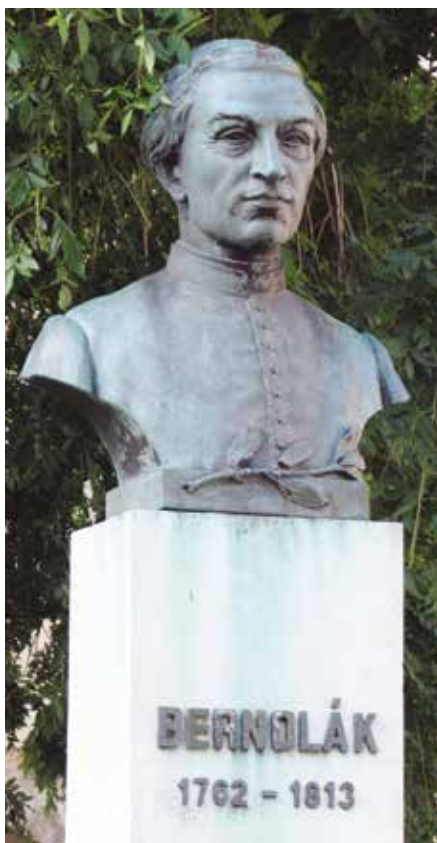
*Busta Antona Bernoláka. Vidno, že zelená farba medenej patiny sfarbuje aj kamenný podstavec. Keďže ani jeden z minerálov patiny nie je rozpustný vo vode, sfarbenie podstavca spôsobujú jej malé uvoľnené kryštálky.*

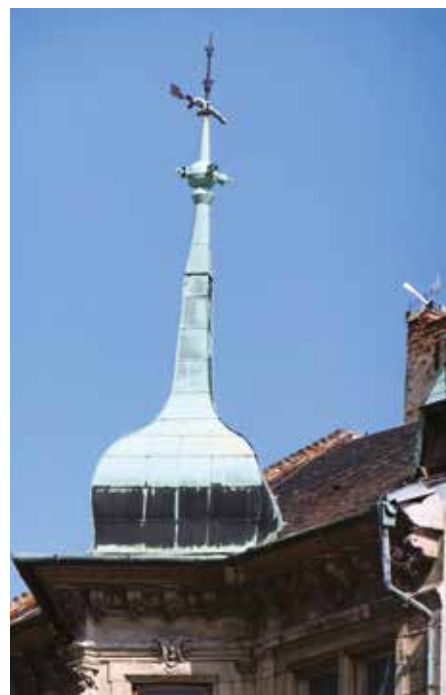
*Medená vežička na historickej budove Lekárne u Salvatora v Bratislave. Podobne ako inde aj na nej vidno nerovnomerný progres korózie medi.*

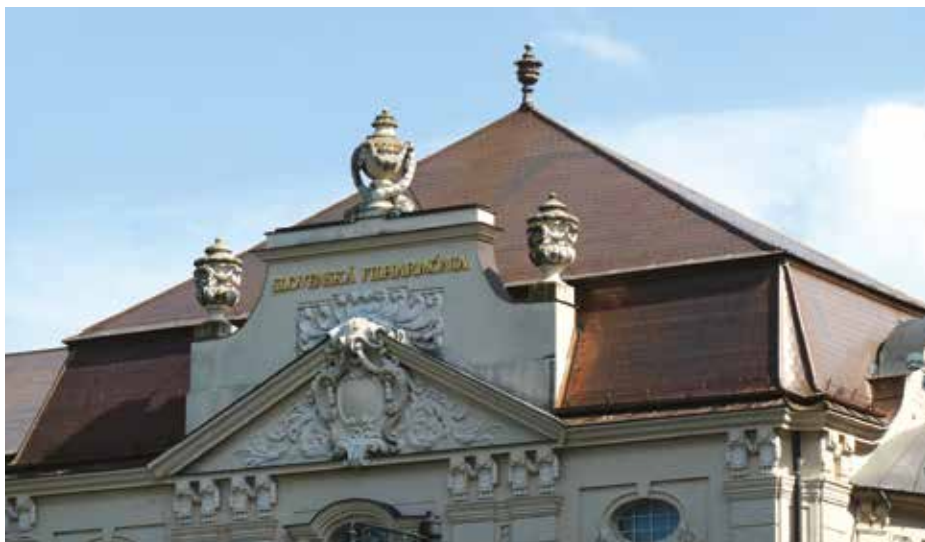
*Nová hnedá medená strecha Slovenskej filharmónie v Bratislave. Jej transparentná antikorózna ochrana zabráni jej pokrytiu zelenou patinou.*
